#### WORKCAMP 2014 UNTERFANGUNG

# WORKCAMP 2014 EISKAMMER UND STRASSENBAU

### WORKCAMP 2014 ELEKTRIK UND KITTFALZE

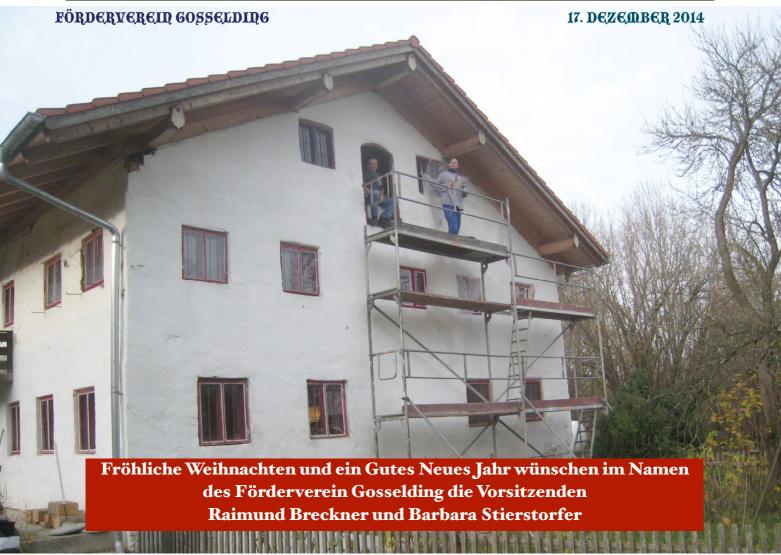
Oben ist die letzte Verputzaktion des Jahres an der Ostfassade festgehalten. Anschließend wurde das Gerüst abgebaut, die Gerüstböden im Bundwerkstadel in die trockene Sicherheit gebracht. Im nächsten Jahr, oder wenn es mild bleibt, auch nach Weihnachten, kommt die Südseite dran. Mit unseren partiellen Ausbesserungen bewegen wir uns wahrscheinlich im historischen Kontext. Die Fassade des Altbaus ist wohl immer Stückwerk gewesen und wurde stückweise ausgebessert. Auch beim Baumaterial sind wir - nach schlechten Erfahrungen mit Neuerungen - jetzt wieder beim

wunderbar zu verarbeitenden Sumpfkalk. Nur das Einsumpfen ist nicht ganz so lustig und lässt die Augen hinter der Schutzbrille tränen.

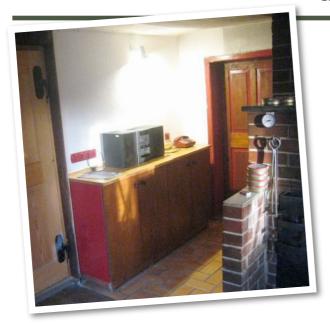
Am selben Schuftwochenende wurde die Wohnzimmerwand, von der sich die Wandverschalung samt Hängeschrank entfernt hatte, vollständig freigelegt und verputzt. Vorher haben wir noch die alte Elektrik zurückgebaut und einige Strippen neu gezogen.

Die Hängeschränke haben einen Platz in der Werkstatt gefunden, der Unterschrank wurde renoviert und steht wieder an seinem Platz. Weil die alte Wandverschalung

gute 10 cm aufgetragen hat, ist die ganze Passage zur Küche jetzt viel weniger eng. Auch hängt der Wandschrank nicht mehr bedrohlich zur Linken.

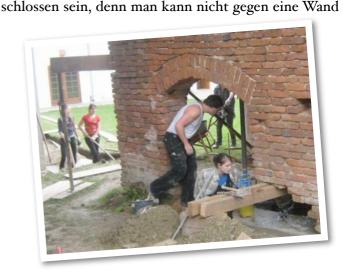
Oberes Foto: So hat die Nordwestecke des Bundwerkstadels ausgesehen. Jedes Mal beim Vorbeigehen hat es einem den Magen ein Stück angehoben.

Dummerweise schließen in beiden Wandstücken, die die Ecke bilden, Tür- und Fensteröffnungen mit Segmentbögen an. Beim Ausgraben des Fundamentgraben unter der Wand kann sich in der Ziegelwand kein Gewölbe ausbilden (ist ja eine Tür- oder Fensteröffnung darüber, die von einem Bogen überwölbt wird, der auf die Ecke schiebt.

Was bedeuten das? Man muss abstützen, abstützen und

dann nochmal abstützen. Julian hat die Baustelle geleitet und die Aufgabe gelöst. Auf den Fotos sieht die Baustelle viel kleiner aus als die Pflasterbaustelle von der in der Workcamp RELATION berichtet wurde, Tatsächlich lag sie in der gleichen Größenordnung.. Außerdem musste sie vor den Pflasterarbeiten abgestallt aus werde der griebt werde in Word.

pflastern, die gerade erst gemauert wird. Sieben Tonnen Beton stecken im Fundament. Die Mauern wurden mit Vollziegeln aufgemauert, im Wandkern haben wir neuere Ziegel im Normalformat verwendet, damit die Vollziegel reichen. An einem nebligen Novembertag hat Dieter Braun dann die Fensteröffnung verschlossen, damit uns der Winterwind keinen Treibschnee ins Brennholzlager weht.

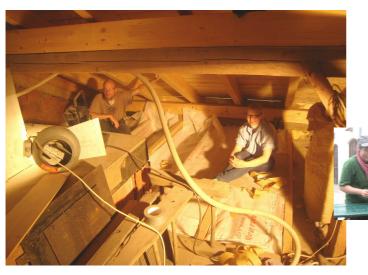
Die staubigste Baustelle auf dem Camp: Jan hat mit wechselnden Mitarbeiterinnen die Decke der Eiskammer geöffnet, die Deckenplatten an den Stößen verbunden, die Balkenlage aufgedoppelt und die Decke mit Perlite aufgefüllt. Perlite besteht aus körniger Vulkanasche, die gut dämmt, von Mäusen abgelehnt wird und leider staubt wie nichts Gutes.

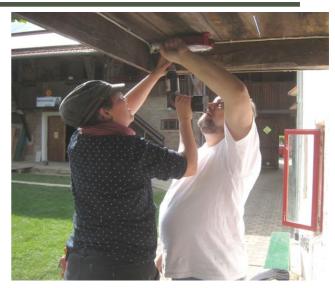
Die Beleuchtung hinter der Werkbank kann man jetzt ganz vorne ein- und ausschalten. Es gibt eine erweiterte Aussenbeleuchtung vor dem Haupthaus und der Tenne sowie jede Menge LED Birnen und Leuchtröhren in allen Häusern. Auf dem Foto montieren Johanna und Rainer die DDR Kellerlampen (das ist noch Qualität) unter dem Balkon des Altbaus. Von Johanna
